# POUŽÍVÁNÍ HALDOVINY Z TĚŽBY URANU V PŘÍBRAMI NA DÁLNICI D4

Ing. Jiří Krtek

SG Geotechnika a.s.

Geotechnik, PPP D4 – Nezávislý dozor

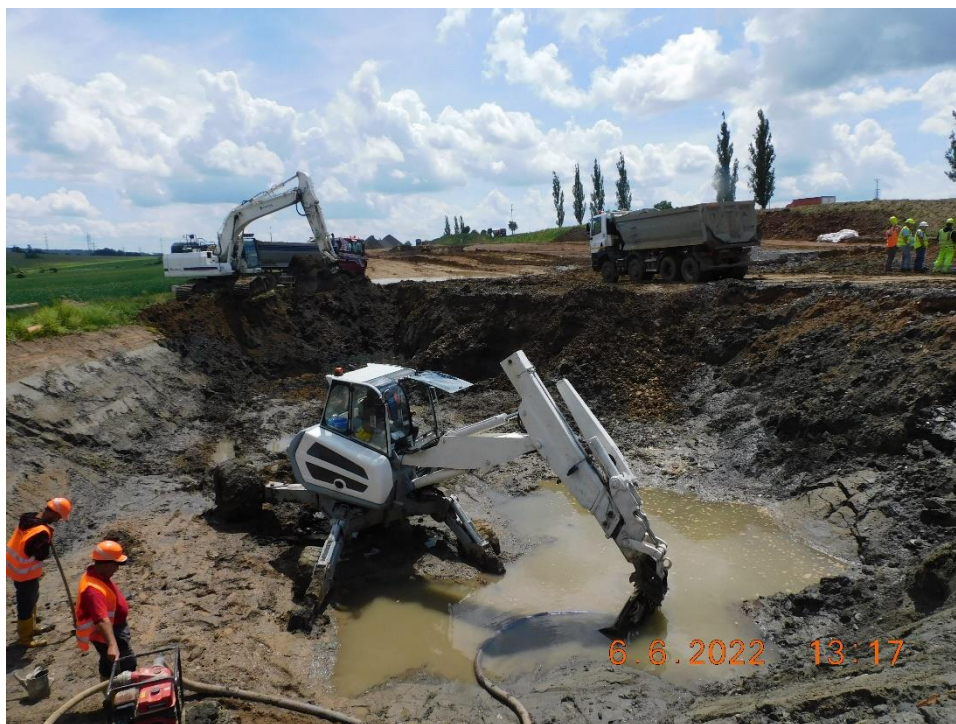
Obr. 1 Písecká přechodová oblast mostu SO 201 úsek Milín – Lety (výměna neúnosného podloží: obsah 17,7% organiky v sedimentech)

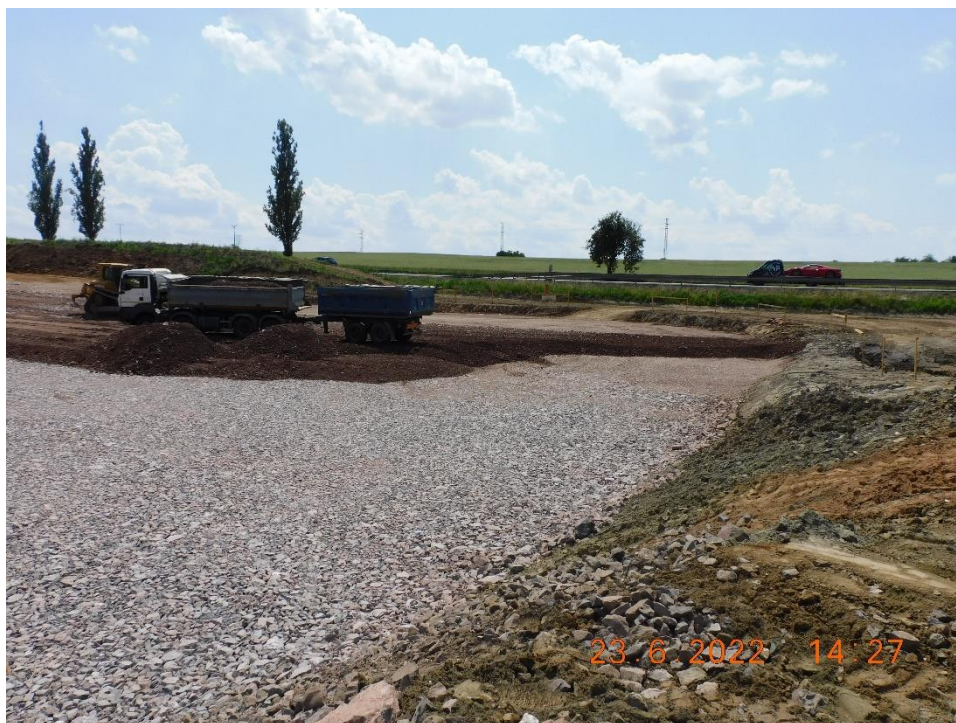
Obr. 2 Písecká přechodová oblast mostu SO 201 úsek Milín – Lety (sanace lomovým kamenivem 0/250 mm)

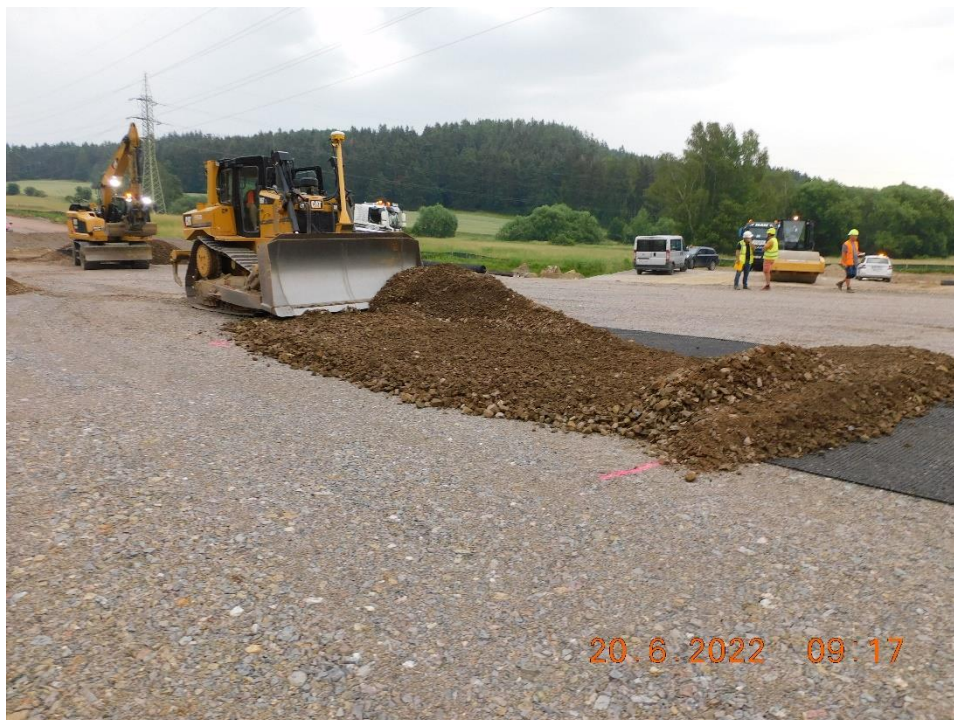
Obr. 3 Hlavní trasa Háje – Mílín km 50,500 zhutňovací zkouška pro vyztužený násyp N13 (roznášecí deska)

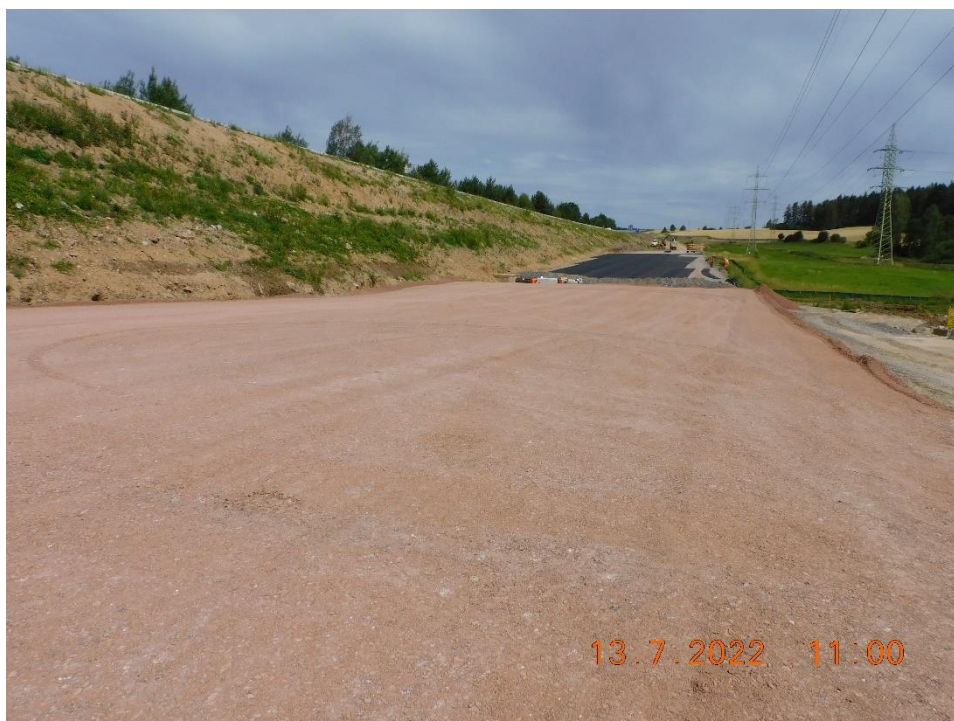
Obr. 4 Hlavní trasa Háje – Mílín km 50,400 vyztužený násyp N13  
Háje – Mílín km 50,400

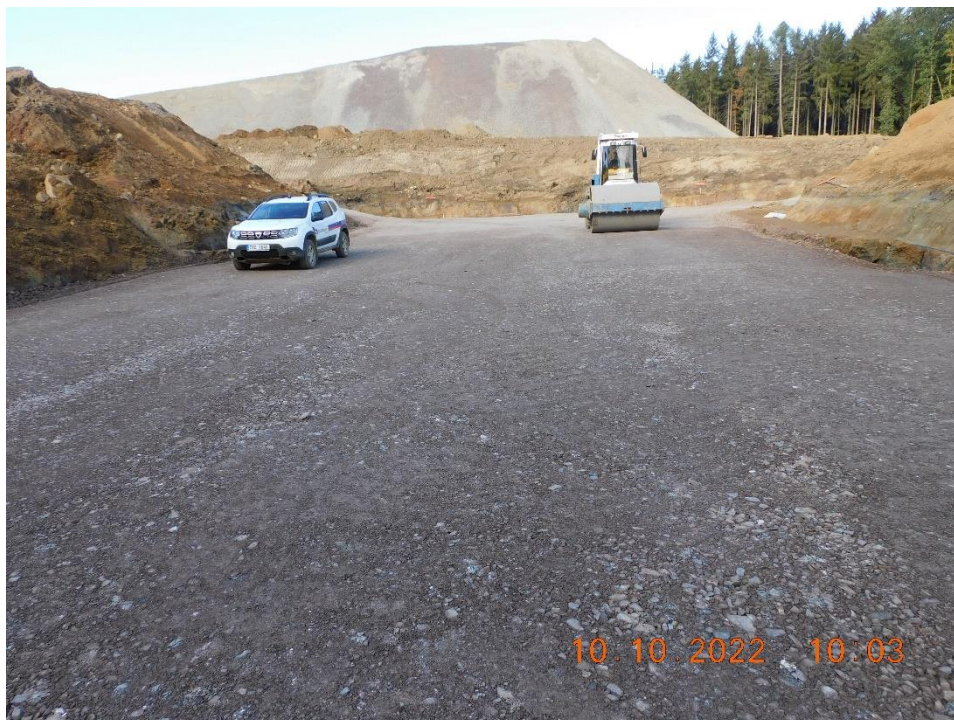
Obr. 5 Hlavní trasa Háje – Milín SO 201 plošné založení: štěrkový polštář z frakce 0/63 mm

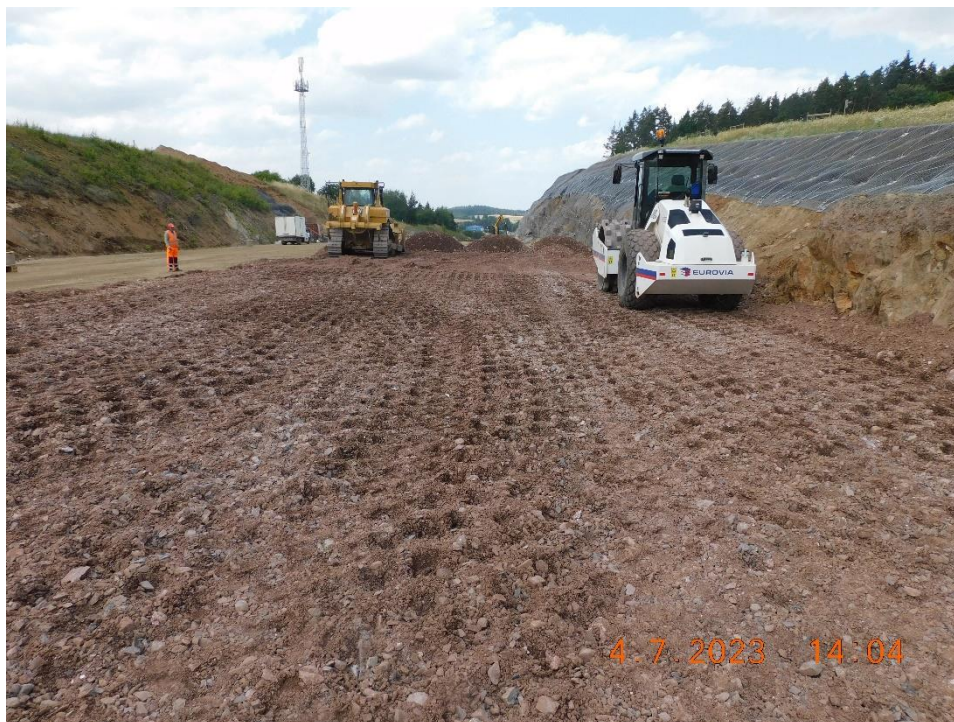
Obr. 6 Hlavní trasa Háje – Milín aktivní zóna v zářezu Z14

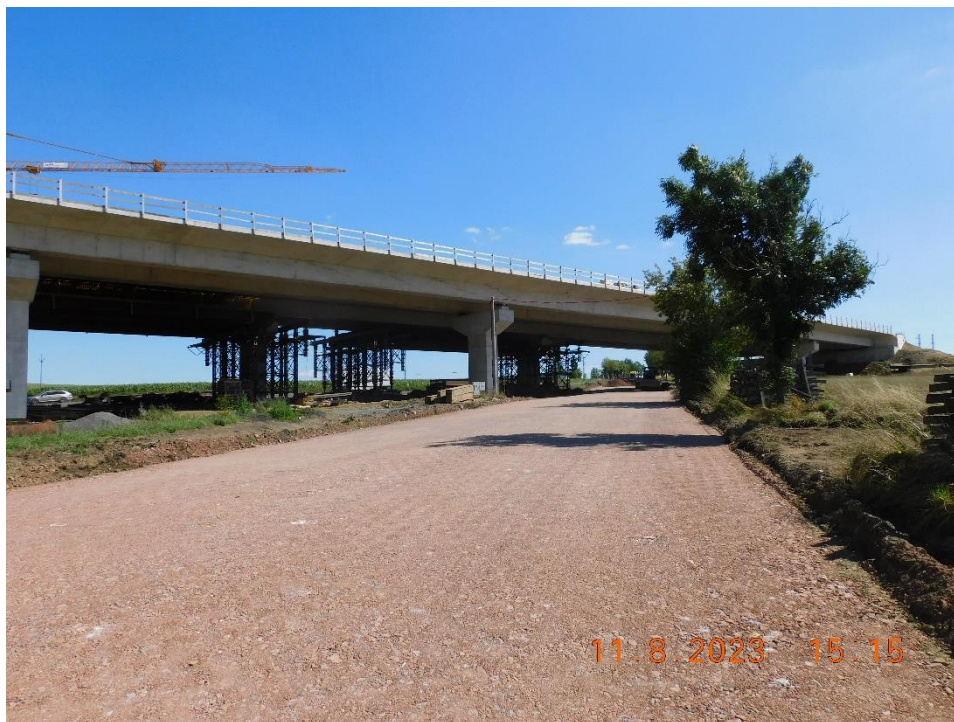
Obr. 7 Úsek Milín – Lety SO 137 Přeložka II/604 zemní pláň

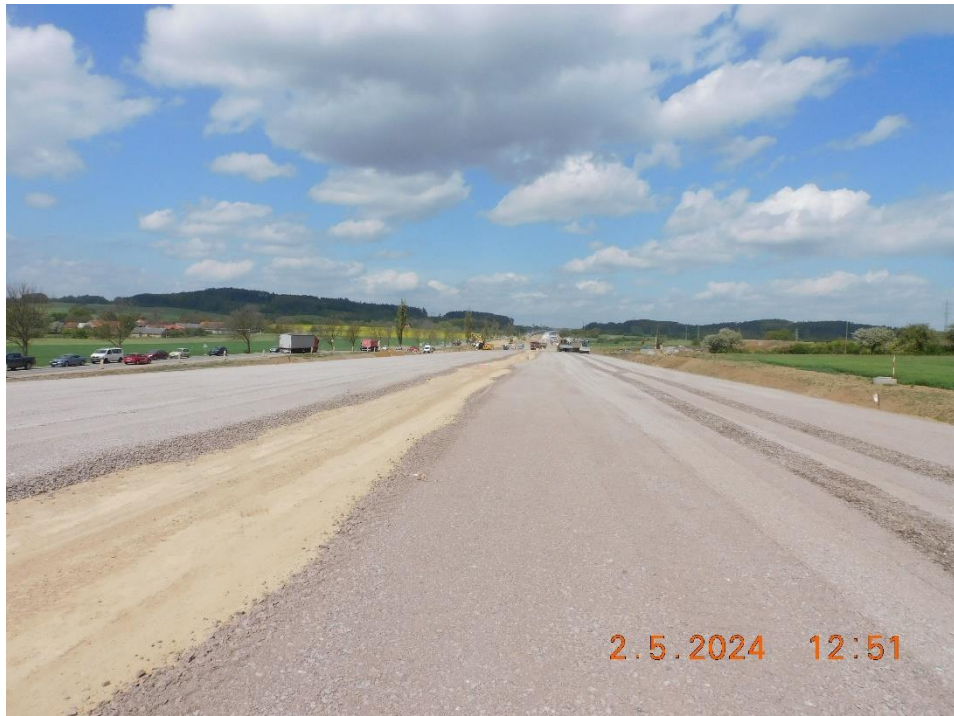
Obr. 8 Úsek Hlavní trasa Milín – Lety km 53,300 ochranná vrstva ze štěrkodrti 0/32 mm na upravené zemní pláni násypu
